DOI: 10.32786/2071-9485-2023-04-45

## ANALYSIS OF NATURAL CONDITIONS AND THE CURRENT STATE OF THE PORTALS OF THE TUNNEL OF THE DON MAIN CANAL

## АНАЛИЗ ПРИРОДНЫХ УСЛОВИЙ И СОВРЕМЕННОЕ СОСТОЯНИЕ ПОРТАЛОВ ТОННЕЛЯ ДОНСКОГО МАГИСТРАЛЬНОГО КАНАЛА

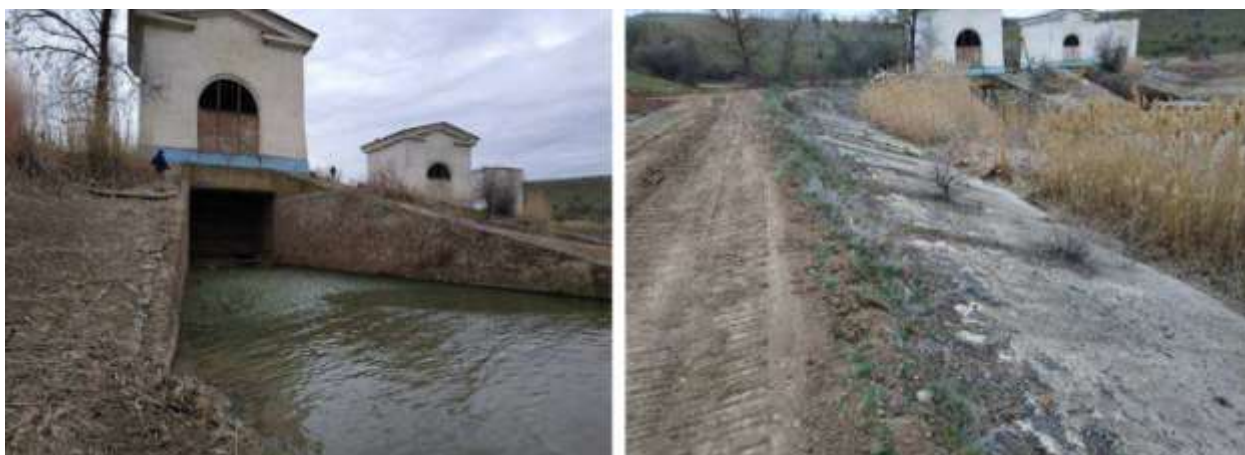
- износ железобетонных поверхностей конструкции оголовков северного и южного порталов.
- отслоение защитного слоя бетона и оголение арматуры.
- следы коррозии арматуры с ржавыми потеками.
- ныряющие стенки и дно со следами абразивного износа наносами,
- нарушение работоспособность деформационных швов.
- дно оголовков обоих порталов частично занесено мусором, грунтом наилка, каменной наброской.

Figure 1 – Inlet head of the tunnel

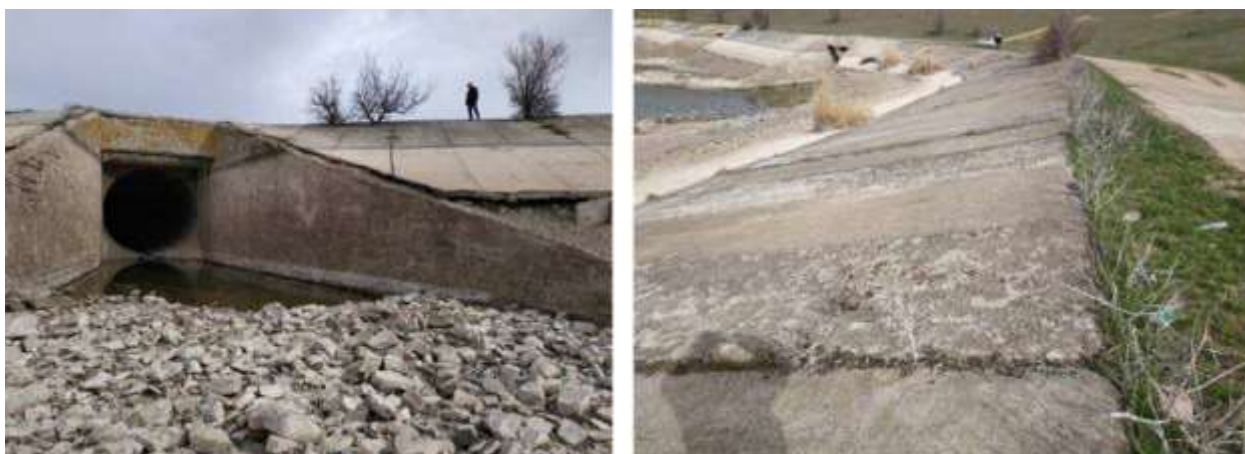
Figure 2 – Outlet head of the tunnel

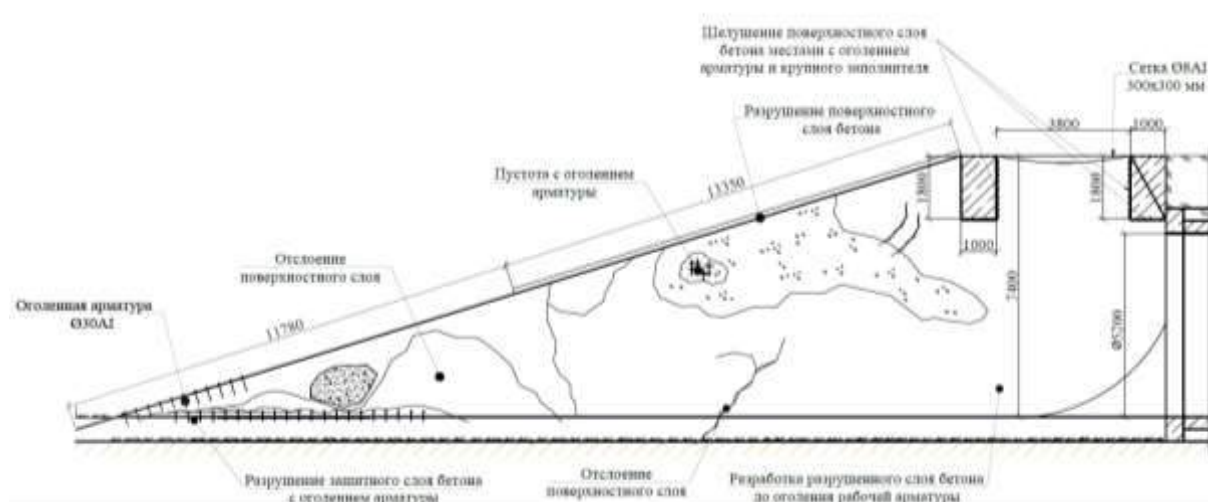
На рисунке 3 на схеме показано текущее состояние железобетонных элементов правой стены южного портала № 1.

Figure 3 – The current state of the southern portal (left wall)
