APPLICATION OF NON-DESTRUCTIVE TESTING METHODS FOR INSPECTION OF HYDRAULIC STRUCTURES

ПРИМЕНЕНИЕ МЕТОДОВ НЕРАЗРУШАЮЩЕГО КОНТРОЛЯ ДЛЯ ОБСЛЕДОВАНИЯ ГИДРОТЕХНИЧЕСКИХ СООРУЖЕНИЙ

Материалы и методы. Для исследования переливной плотины на ерике Пахотный в районе х. Тутов был применен георадар «Око-3» производства ОАО «Геотех» (Россия), укомплектованный 2-х-частотным антенным блоком 150+400 МГц (рисунок 1).

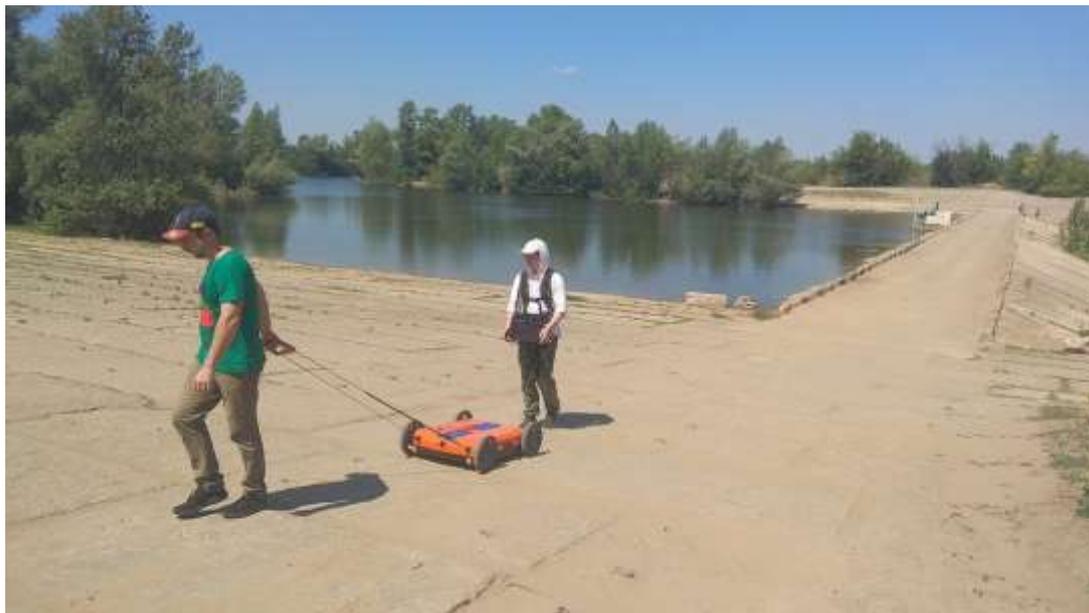
Рисунок 1 – Георадарная съемка объекта исследования антенным блоком АБ 150/400

Figure 1 – GPR survey of the object of study with the antenna unit AB 150/400

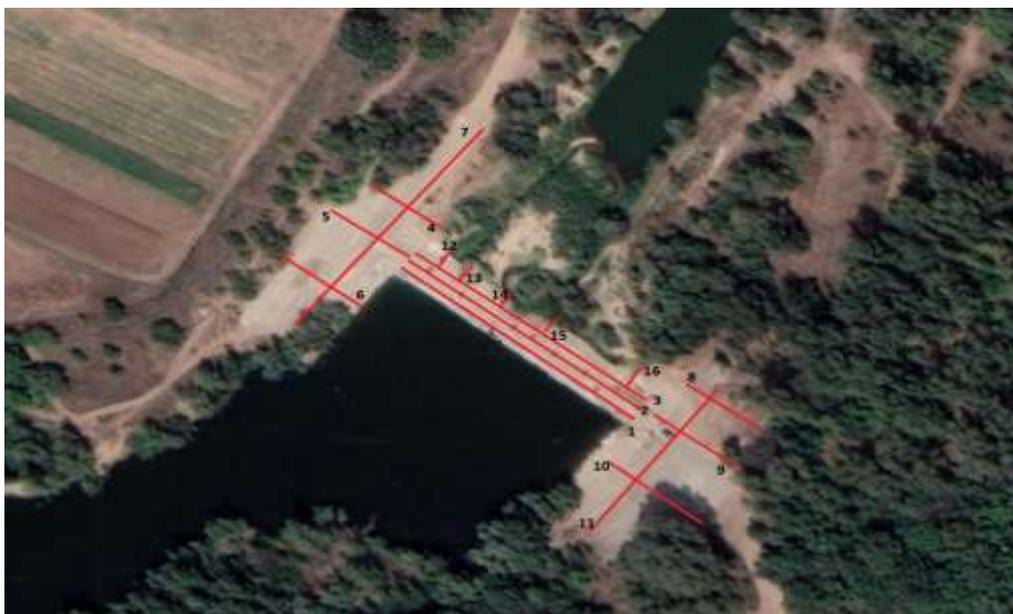
Всего на участках исследования выполнено 16 георадарных профилей суммарной протяженностью 668 м (рисунок 2).

Профили 1-3 расположены на дорожном полотне плотины. Профили 4-6 пересекают вымощенный бетонными плитами правый береговой склон. Профиль 7 проходит вдоль правого берегового склона. Профили 8-11 аналогично охватывают приплотинное пространство по левому берегу ерика Пахотный. Профили 12-16 пересекают поперек северо-восточный (обращенный в сторону р. Ахтуба) откос бетонной плотины. Противоположный (юго-западный, обращенный вниз по течению ерика откос) обследовать было невозможно ввиду высокого уровня воды на приплотинном участке. На момент обследования отметка уровня воды находилась на 0,5 м ниже гребня плотины.

Рисунок 2 – Схема расположения георадарных профилей
Figure 2 – Layout of GPR profiles

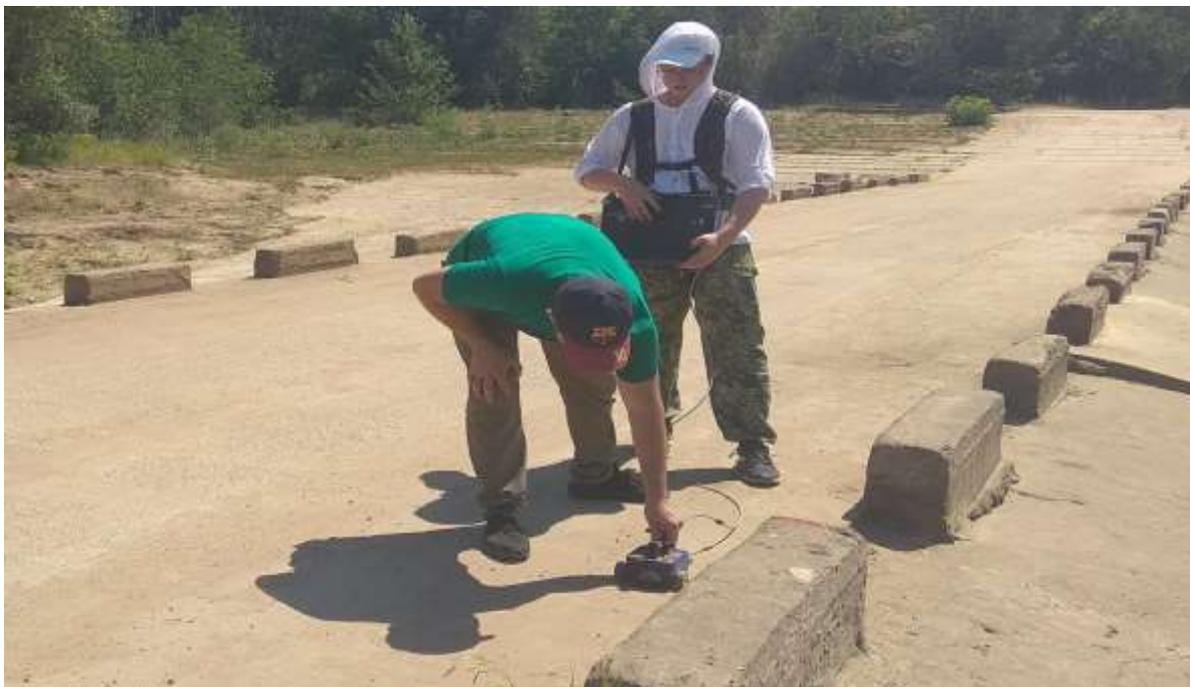
Для контроля и детализации участков, на которых в ходе полевого обследования выявлены признаки наличия в теле плотины неоднородностей, использовался антенный блок – бетоноскоп «Око-3» АБ-1700 с частотой 1700 МГц. Этот блок имеет глубину скани-

рования 1 м и разрешающую способность 0,03 м. С использованием данного антенного блока выполнено 13 профилей по дорожному полотну плотины, каждый протяженностью 2-3 метра (рисунок 3).

Рисунок 3 – Сканирование плотины бетоноскопом АБ-1700
Figure 3 – Scan of the dam with the AB-1700 concrete scope

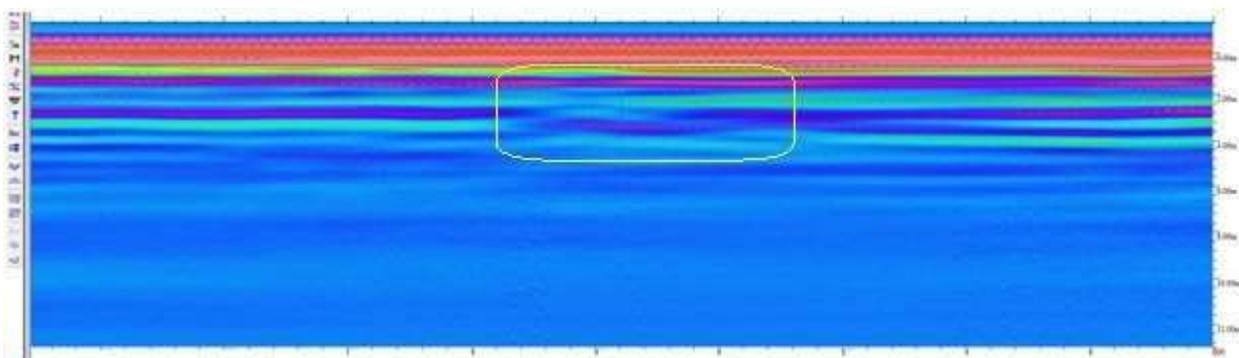
Участки нарушенной структуры грунта в теле плотины. Имеют локальный характер, протяженность по линии профиля от 2 до 6 м метров. Неоднородности по всей ширине плотины не прослеживаются, на каждом профиле выявлено по одному такому участку (рисунки 4-6).

Рисунок 4 – Участок нарушенной структуры грунта на профиле 1
Figure 4 – Area of disturbed soil structure in profile 1

Расстояние 20-22 м от северо-западного конца плотины, глубина 1,8-3,3 метра (рисунок 4).

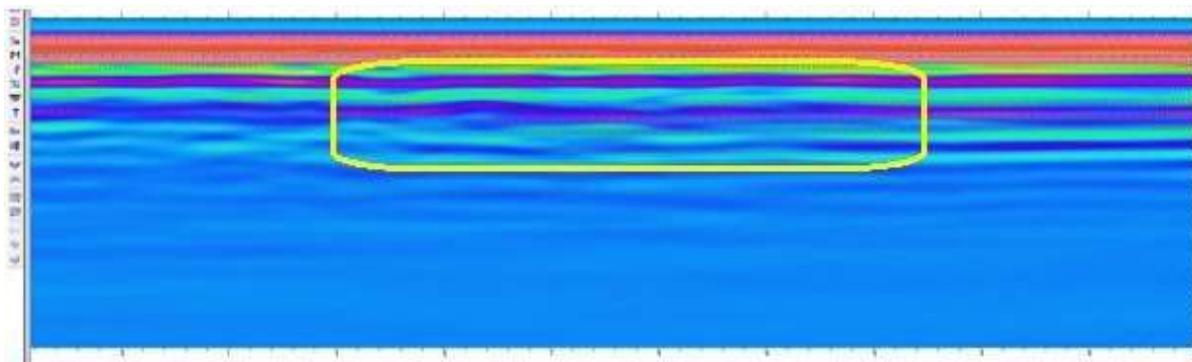
Рисунок 5 – Участок нарушенной структуры грунта на профиле 2
Figure 5 – Area of disturbed soil structure in profile 2

Расстояние 10-16 м от юго-восточного конца плотины, глубина 1,4-4,5 метра (рисунок 5).

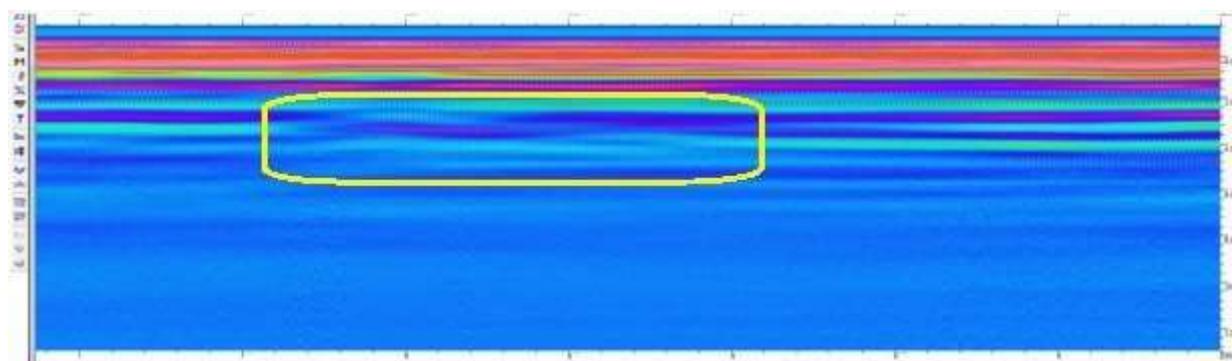
Рисунок 6 – Участок нарушенной структуры грунта на профиле 3
Figure 6 – Area of disturbed soil structure in profile 3

Расстояние 9-15 м от северо-западного конца плотины, глубина 2,0-3,0 метра (рисунок 6).

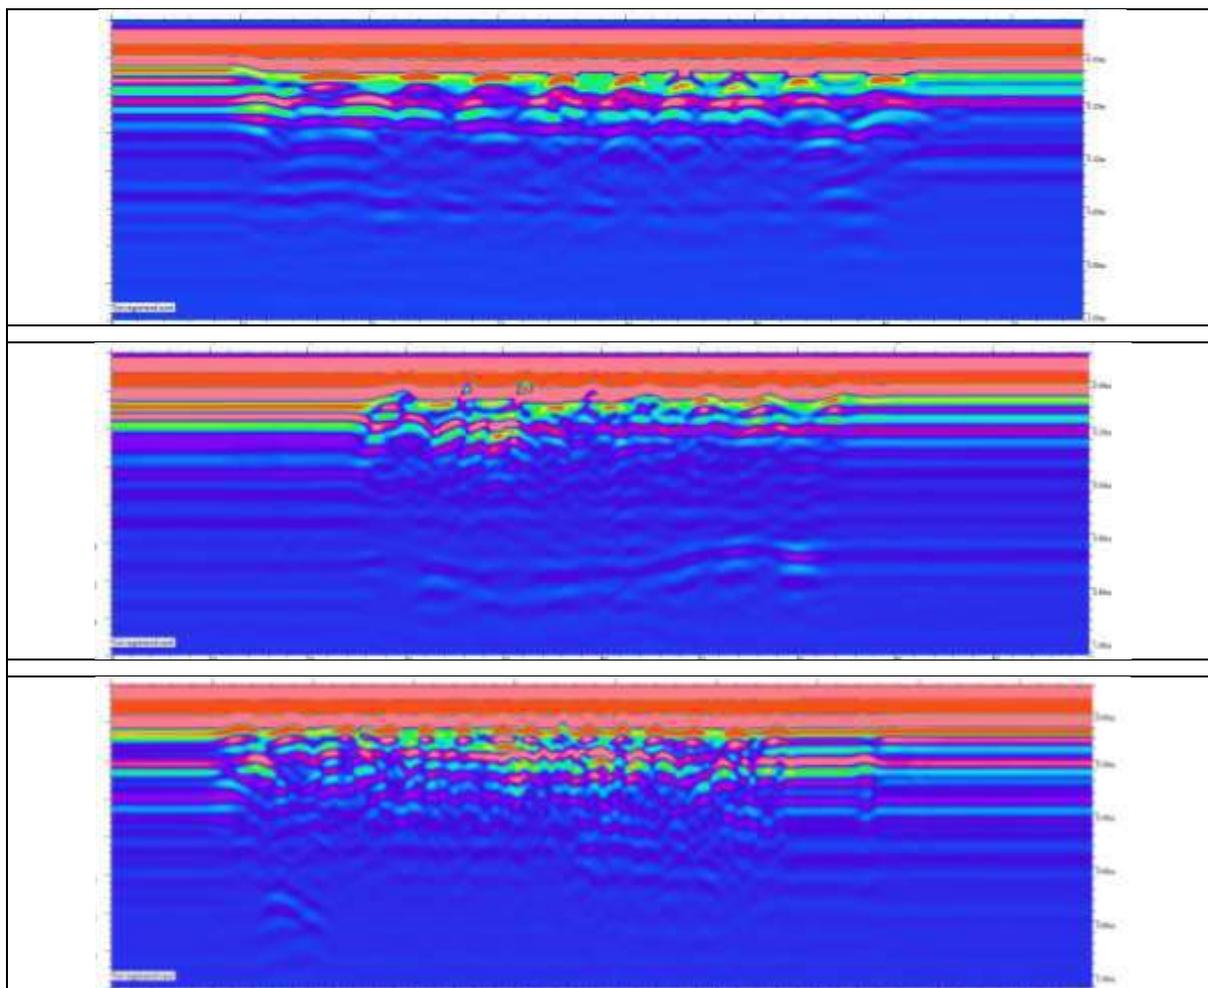
Выявленные неоднородности тела плотины при сканировании антенным блоком АБ 150/400 МГц, имеющие ширину в плане до 0,7-1 м и направленные поперек тела плотины, детально исследованы с помощью бетоноскопа АБ-1700. Часть таких зон визуальны различимы в нижней части откоса в виде протечек – фильтрации, выходящих из грунта, и свищей – выходов сосредоточенной фильтрации в виде отдельных струй воды, пробивающихся через тело плотины. Данная фильтрация прослеживается с глубины 0,3-0,9 м вниз до уровня грунтовых вод (УГВ) (рисунок 7).

Всего выявлено 11 зон фильтрации воды через тело плотины. Все они характеризуются возрастанием влажности грунта с 8-10 до 14-16%, интерпретируемым через изменение его диэлектрической проницаемости (ϵ).

Рисунок 7 – Примеры отражения переувлажненных участков на радарограммах, полученных с использованием бетоноскопа АБ-1700

Figure 7 – Examples of reflection of waterlogged areas on radargrams obtained using the AB-1700 concrete scope

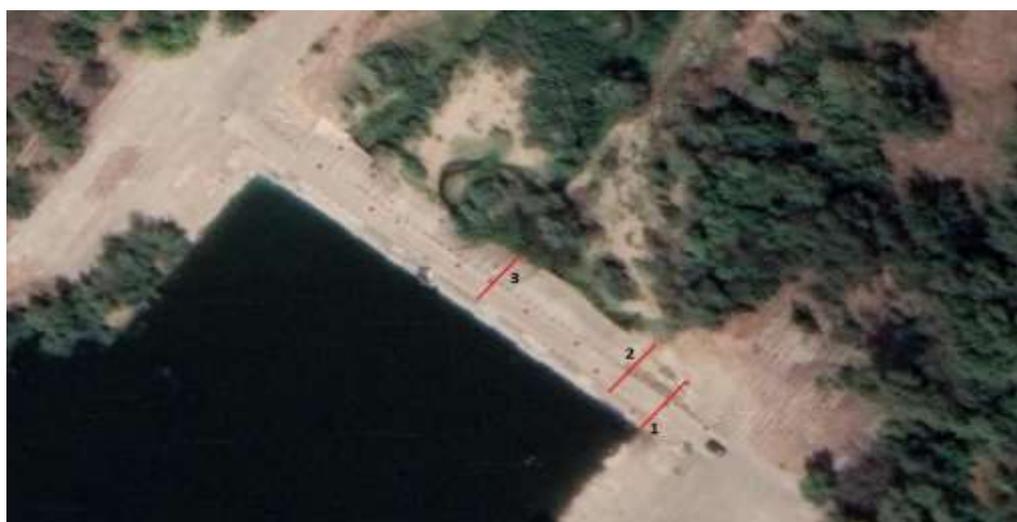
Из 11-ти выявленных зон линейной фильтрации лишь три прослеживаются поперек всего полотна плотины и, очевидно, свидетельствуют о сквозных трещинах (рисунок 8). Они соответствуют участкам разгрузки фильтрующихся через тело плотины вод в виде протечек и свищей. Остальные выявлены только на одном из 3 продольных профилей дорожного полотна плотины и носят узлокальный характер.

Красные линии на рис.8 показывают зоны повышенной влажности, пересекающие поперек тело плотины; розовые точки – узлокальные повышения влажности, выявленные только на одном из трёх продольных профилей через плотину.

Сквозной участок № 1 (рисунок 8) расположен у юго-восточного окончания плотины. В нижней части откоса плотины по стыку угловых плит имеются признаки местной фильтрации, имеющей характер просачивания – капель, стекающих по откосу, и влаголюбивой растительности, развивающейся в трещине на стыке бетонных плит.

Рисунок 8 – Участки локального повышения влажности грунта, пересекающие тело плотины

Figure 8 – Areas of local soil moisture increase crossing the dam body

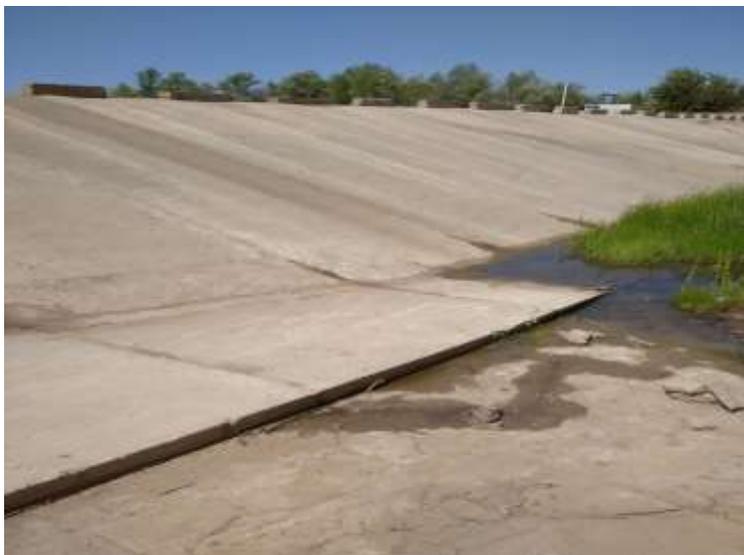
Сквозной участок № 2 расположен в 9-10 м от участка № 1. В нижней части откоса нижнего бьефа наблюдается свищ и истечение фильтрата из тела плотины в виде небольшого родника (рисунок 9).

Рисунок 9 – Истечение фильтрующей воды на участке № 2
Figure 9 – Filtered water outflow at site No. 2

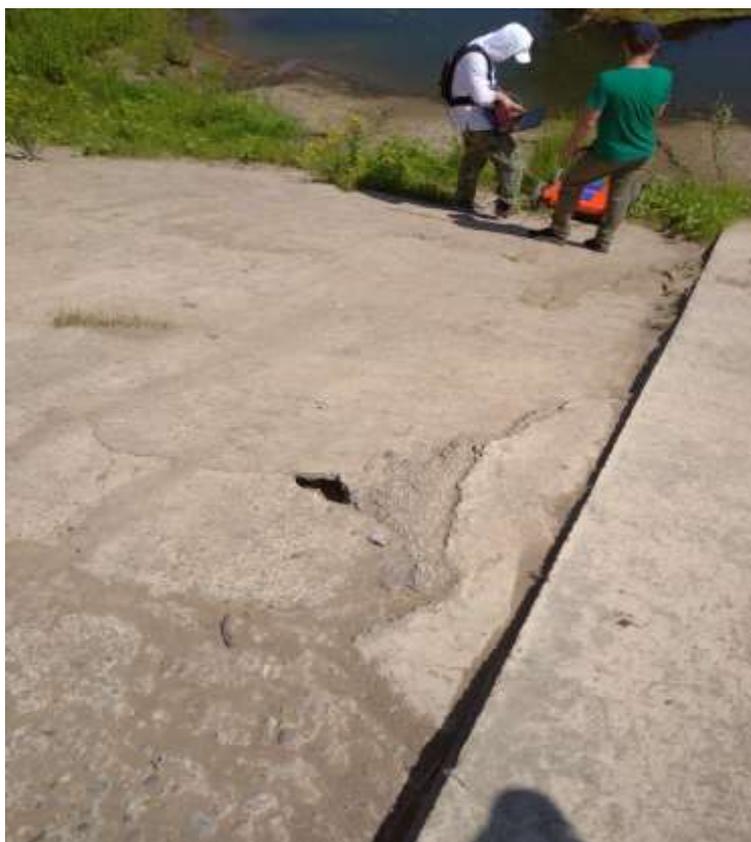
Рисунок 10 – Полость в верхней части бетонного покрытия откоса нижнего бьефа ГТС
Figure 10 – Cavity in the upper part of the concrete pavement of the downstream slope of the GTS

Проложенные профили 12-16 уточняют положение локальных зон фильтрации подземных вод на откосе ГТС. Помимо уже охарактеризованных зон фильтрации на одном из профилей выявлена пустота (полость) в верхней части бетонного покрытия. Пустота различима и визуальна (рисунок 10), георадиолокационное сканирование показало, что линейные размеры полости – около 1,5 м по длине, глубина – 0,2-0,3 м.
